川越城本丸御殿からの挑戦状だよ!!

かわごえじょうほんまるごてん
川越城本丸御殿は、今から約160年前に当時の殿様である松平斉典により建てられた御殿です。国内に2つしか残っていないとても貴重な建物です。(もう1つは、高知県にある「高知城本丸御殿」です)

一 解答編補助資料 一

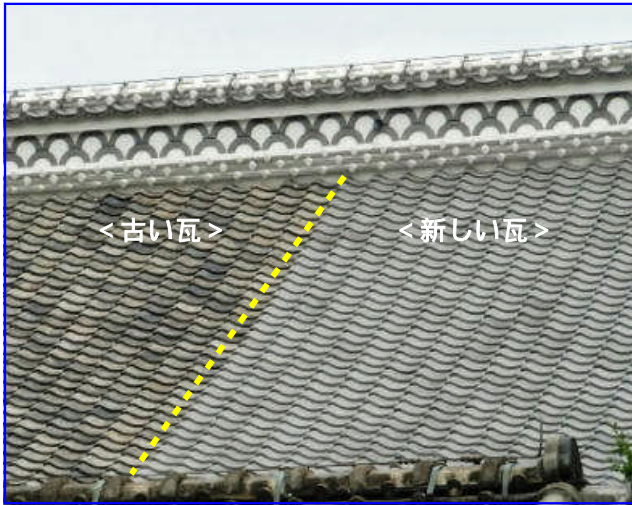
挑戦①：屋根瓦

＜ 2色に見える「屋根瓦」 ＞

- ・本丸御殿には約2万枚の瓦が葺かれている。
- ・保存修理工事では約6000枚の瓦を新製した。
- ・新しい瓦はいぶし銀色で、古い瓦との色の差があり、混在させると美しくないため、裏側に葺いている。
- ・今ははっきり色が違うが、10年も経つと色がなじみ、差は分からなくなるだろう。

(解答) 左右で瓦の色が違う。
・右が白っぽく、左が黒っぽい
2年半かけて行った解体修復工事の際、再利用できる瓦は御殿正面に配置し、新しく作った瓦は裏側に配置した。白っぽく見える方が新しい瓦である。

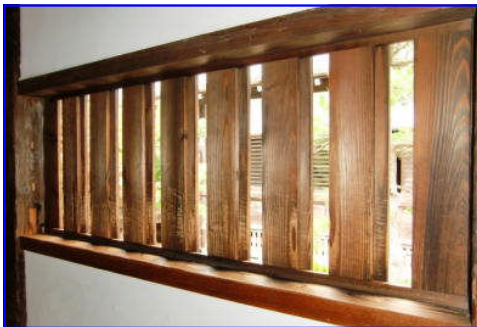
無双窓

スリット状の戸を2枚重ねて遮光する簡易な窓。現在のカーテンの機能も合わせもっている。

カーテンの役割を備えている窓は「無双窓」雨戸の鍵は「サル落とし」と呼ばれている職人の技により、現在の生活でも使われているような装置が当時もあったことを実感させてください。

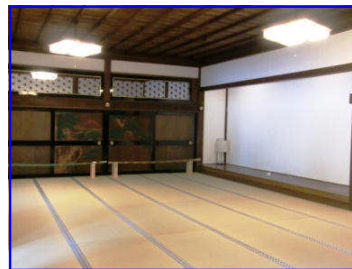
＜ 広間の概要 ＞

- ・広間は来客や家臣の会議などに使用されていたと考えられている、36畳敷きの屋敷である。
- ・来客はこの部屋に通された後、現在の建物の南側にあった「大書院」で城主と面会していたと考えられる。

(1)この広間は畳何畳分の広さなのでしょう？ 36 畳
